**об обследовании технического состояния
здания церкви в честь Пресвятой Живоначальной Троицы
в селе Новый Усад Арзамасского района Нижегородской области**

Шифр 122/06-11-О

Заключение по техническому состоянию объекта

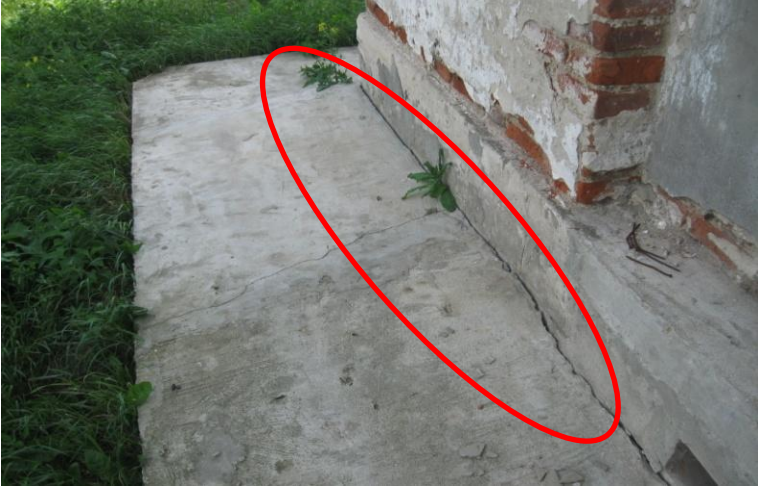
№ дефекта	Категория технического состояния конструкции	Месторасположение дефекта		Эскиз и описание дефекта (повреждения)	Последствия возникновение дефекта	Вероятная причина дефекта	Заключение (рекомендуемый способ устранения)
		Ряд, ось, отметка	Элемент или узел				
1	Ограниченно-работоспособное	Весь периметр	Отмостка

<p>Трещины отмостки в местах примыкания к зданию, наличие растительности</p>	Замачивание грунтового основания, снижение несущей способности грунтового основания, просадки грунтов	Длительная эксплуатация без капитальных ремонтов	Выполнить ремонт отмостки в соответствии с требованиями СНиП III-10-75.

Дефект 1 (неудовлетворительное состояние отмостки). По периметру всего здания выполнить отмостку в соответствии с требованиями СНиП III-10-75: шириной не менее 1,5м. с уклоном от стены здания не менее $i = 0,03$.

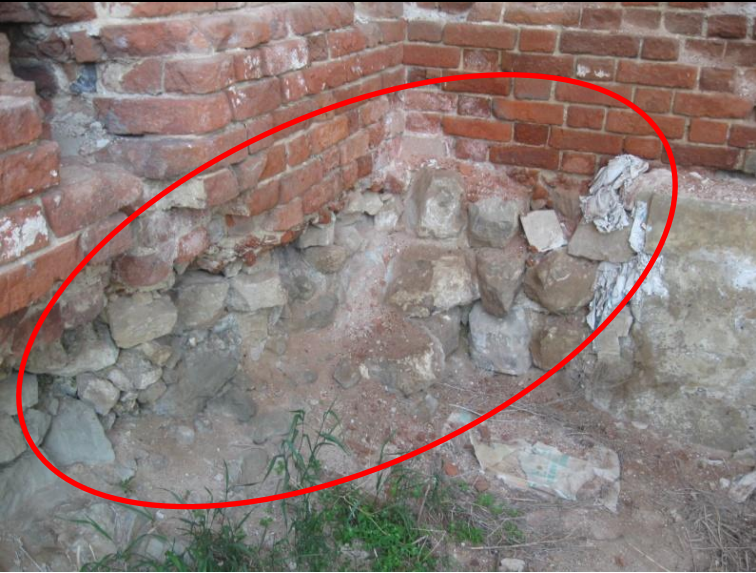
2	Ограниченно-работоспособное	5-6/А-Е	Фундаменты

<p>Выпадение отдельных камней, разрушение бутовой кладки фундамента</p>	Снижение несущей способности фундаментов	Раскопка грунта рядом с фундаментом; длительная эксплуатация без капитальных ремонтов	Устройство железобетонной рубашки для разрушенных мест
3	Ограниченно-работоспособное	Все стены	Горизонтальная гидроизоляция стен

Дефект 2 (разрушение бутовой кладки фундамента). Выполнить железобетонную армированную рубашку толщиной не менее 100 мм.

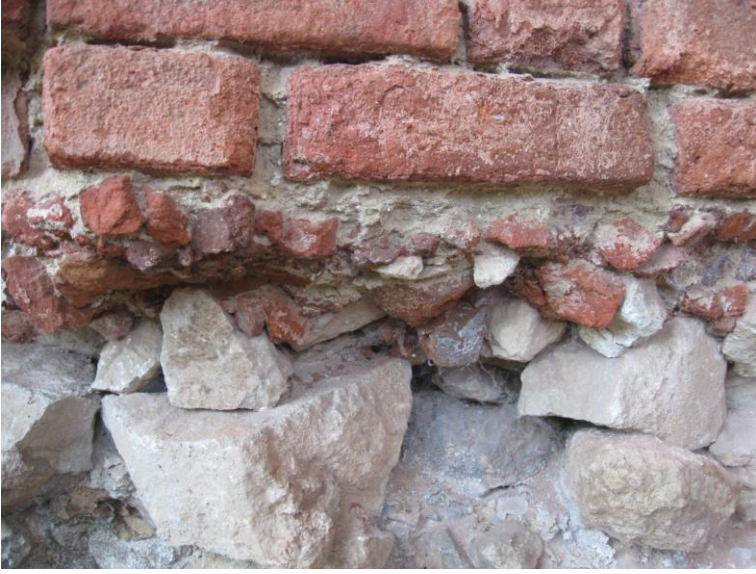
<p>Горизонтальная гидроизоляция стен отсутствует</p>	Снижение несущей способности стен	Увлажнение стен вследствие капиллярного всасывания влаги. Снижение долговечности, разрушение вследствие замерзания-оттаивания	Устройство гидроизоляции по дополнительно разработанному проекту

Дефект 3 (горизонтальная гидроизоляция стен отсутствует). Выполнить устройство гидроизоляции по дополнительно разработанному проекту.

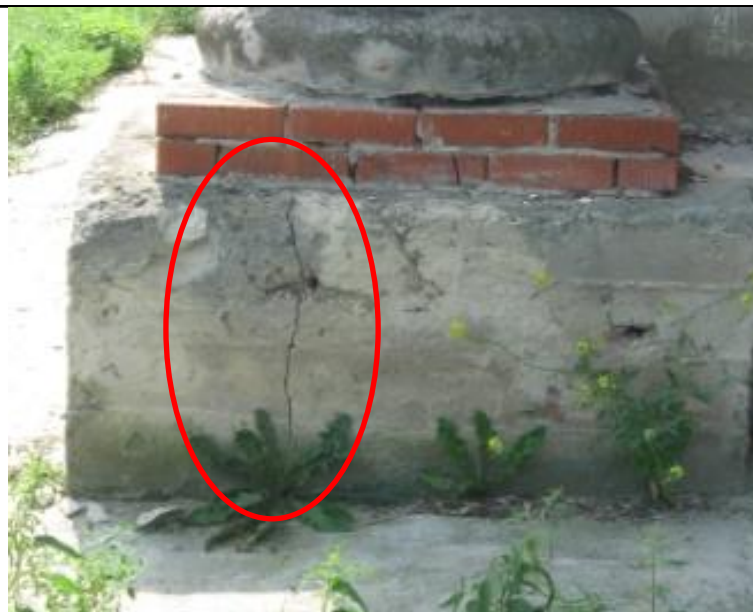
Трещина цоколя, близкая к вертикальной, с одинаковым раскрытием по высоте, ширина раскрытия до 4 мм

Снижение несущей способности, устойчивости стены и колонны

Длительная эксплуатация без капитальных ремонтов

Инъекцирование трещины (рекомендации приведены в приложении 7)

Дефект 4 (трещина цоколя). Выполнить инъецирование трещины цементно-песчаным раствором, например. по технологии фирмы «Sika».

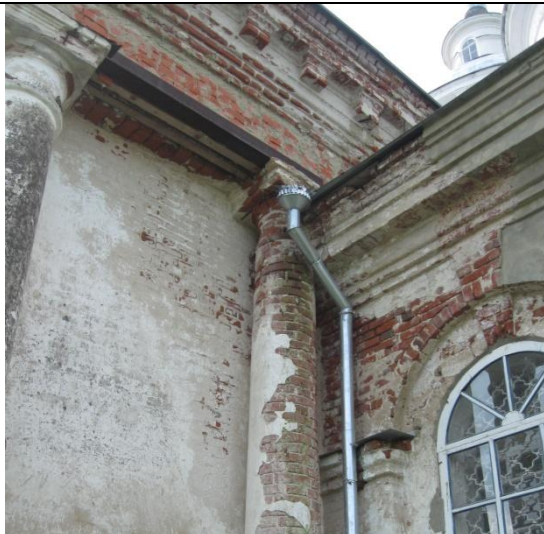
Выветривание раствора, разрушение поверхностного слоя кирпичной кладки пилястры

Снижение несущей способности, долговечности, разрушение вследствие замерзания-оттаивания

Увлажнение атмосферными водами с кровли

Ремонт кровли, водостоков

Дефект 5 (выветривание раствора, разрушение поверхностного слоя кирпичной кладки пилястры). Выполнить ремонт кровли с устройством водосточных лотков и труб.

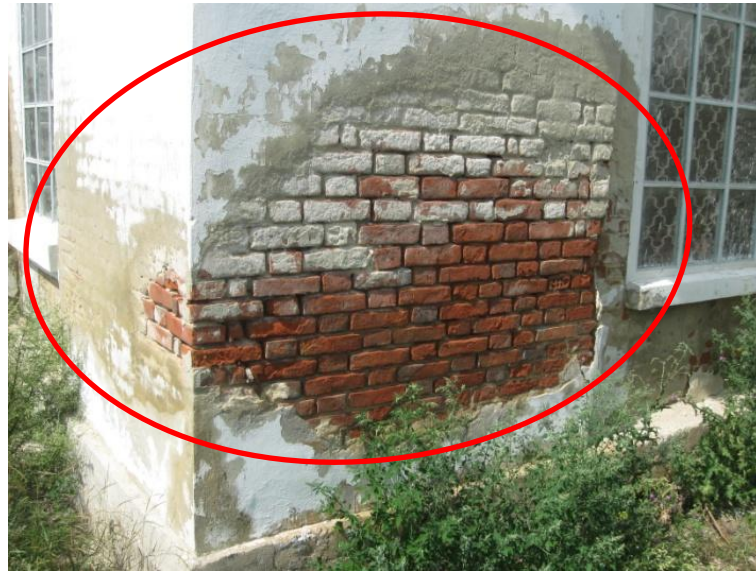
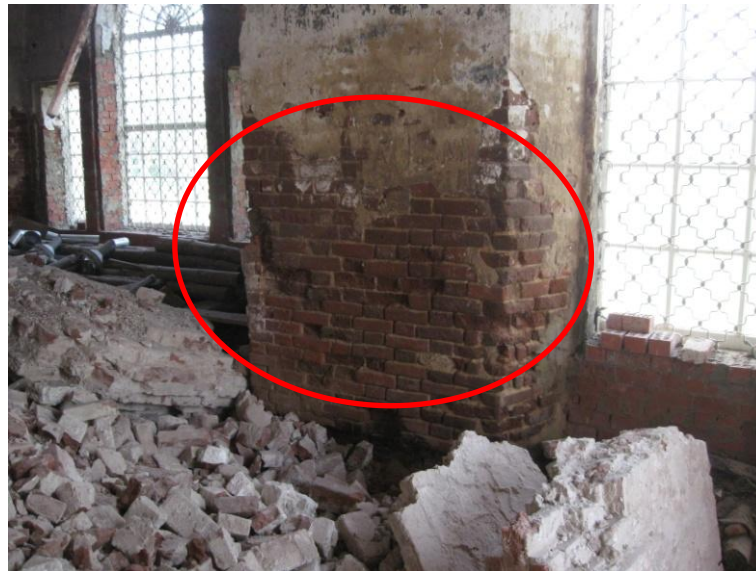
10/А-Б

Химическая (преобладающая сульфатная) коррозия кирпичной кладки стен на глубину до 300 мм участками площадью до 7 м²

Снижение прочности, долговечности кладки стен. Снижение несущей способности, устойчивости участков стен

Использование здания в производственных целях. Хранение удобрений внутри здания

Вычинка, перекладка разрушенных мест

Дефект 6 (химическая коррозия кирпичной кладки стен на глубину до 300 мм). Выполнить перекладку разрушенных мест отдельными участками на глубину коррозии.

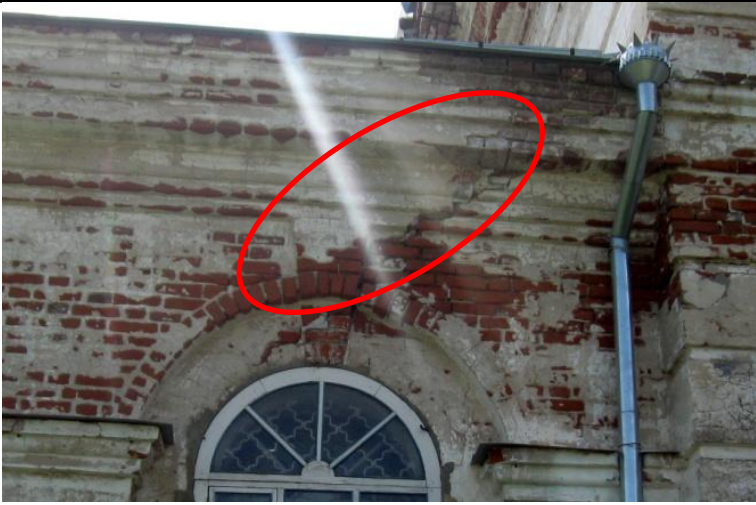
7	Ограниченно-работоспособное	9-10/Е	Наружная стена

<p>Трещина кирпичной кладки, сквозная, наклонная, проходящая через оконный проем, раскрывающаяся книзу, ширина раскрытия до 18 мм</p>	Снижение несущей способности, устойчивости участка стены	Неравномерные осадки, просадки основания	Инъектирование трещин цементно-песчаным раствором под давлением (приложение 7)
8	Ограниченно-работоспособное	9-10/А	Наружная стена

Дефекты 7-14, 23-24 (трещины кирпичных стен шириной раскрытия до 18 мм). Выполнить инъецирование трещин по указанной выше технологии.

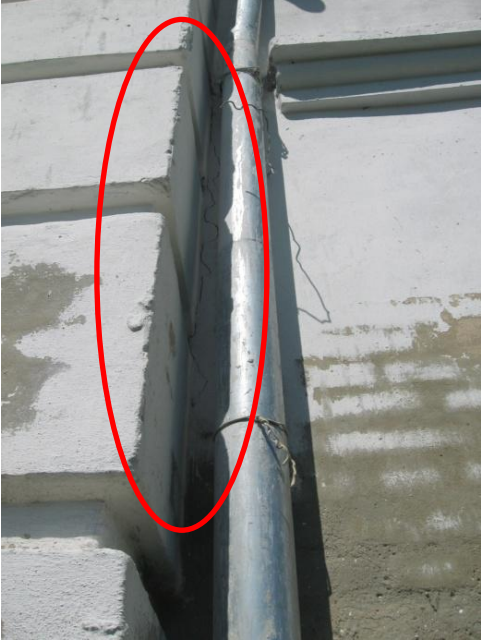
<p>Трещина стены, вертикальная, с одинаковым раскрытием по высоте, ширина раскрытия до 3 мм</p>	Снижение несущей способности, устойчивости участка стены	Неравномерные осадки, просадки основания	Инъектирование трещин цементно-песчаным раствором под давлением

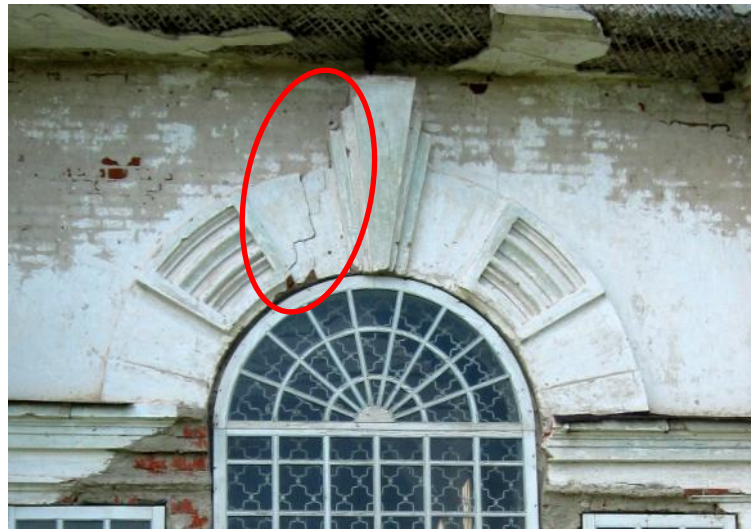
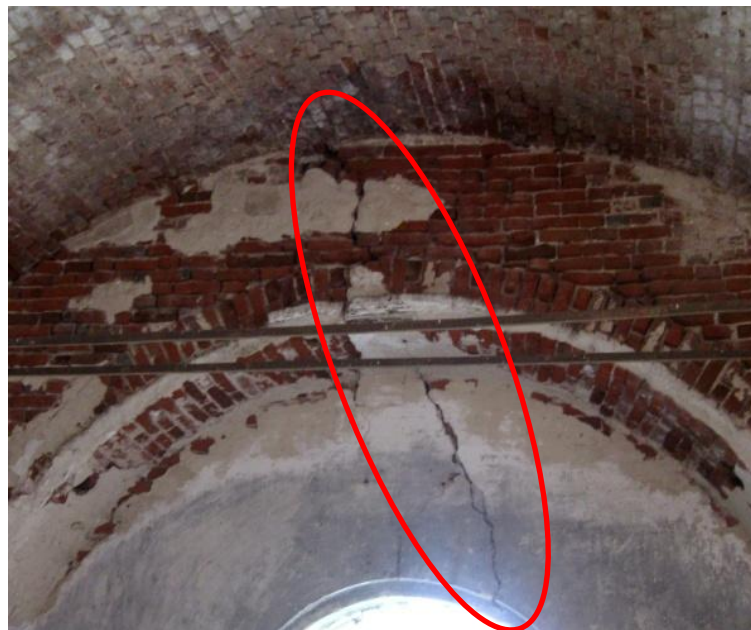
12/В-Г

Трещина сквозная, наклонная, проходящая через оконный проем, раскрывающаяся кверху, ширина раскрытия до 18 мм

Снижение несущей способности, устойчивости участка стены

Неравномерные осадки, просадки основания; длительная эксплуатация без капитальных ремонтов

Инъекцирование трещин цементно-песчаным раствором под давлением

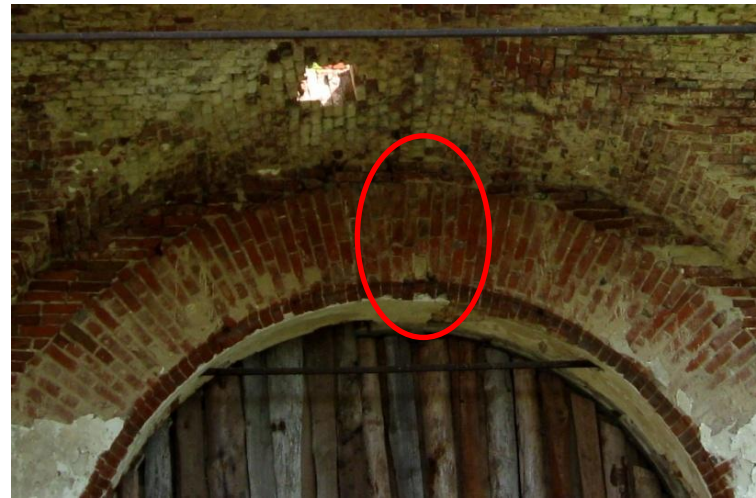
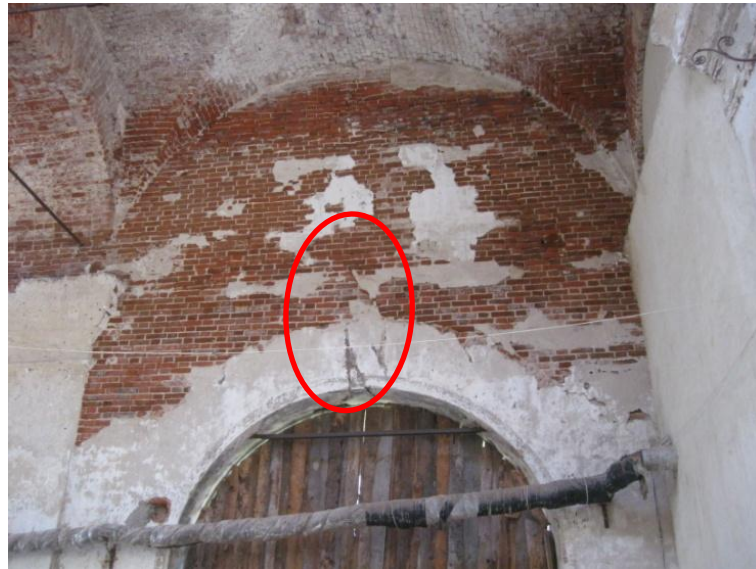
7/В-Г

Трещина сквозная, наклонная, проходящая через воротный проем, с одинаковым раскрытием по высоте, ширина раскрытия до 5 мм

Снижение несущей способности, устойчивости участка стены

Неравномерные осадки, просадки основания; длительная эксплуатация без капитальных ремонтов

Инъекцирование трещин цементно-песчаным раствором под давлением

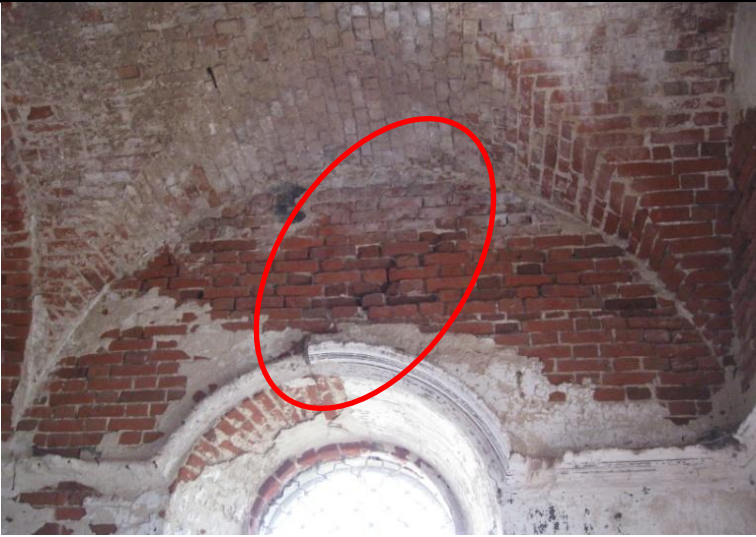
11	Ограниченно-работоспособное	9-10/А	Наружная стена

<p>Трещина стены, наклонная, проходящая через оконный проем, с одинаковым раскрытием по длине, ширина раскрытия до 12 мм</p>	Снижение несущей способности, устойчивости участка стены	Неравномерные осадки, просадки основания; длительная эксплуатация без капитальных ремонтов	Инъекцирование трещин цементно-песчаным раствором под давлением
12	Ограниченно-работоспособное	8-9/А	Наружная стена

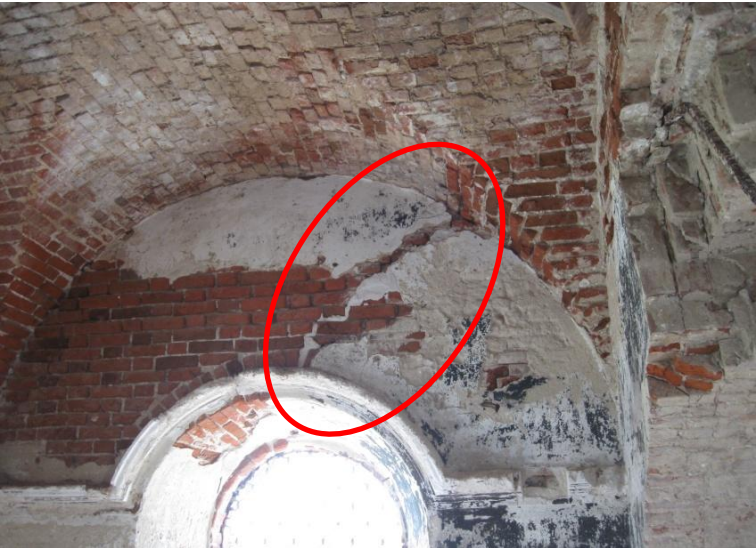
<p>Трещина стены, наклонная, проходящая через оконный проем, с одинаковым раскрытием по длине, ширина раскрытия до 10 мм</p>	Снижение несущей способности, устойчивости участка стены	Неравномерные осадки, просадки основания; длительная эксплуатация без капитальных ремонтов	Инъекцирование трещин цементно-песчаным раствором под давлением

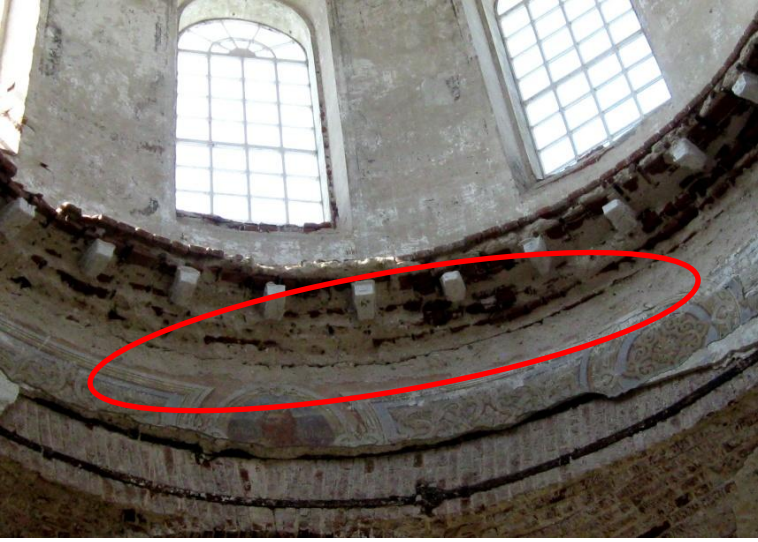
13	Ограниченно-работоспособное	8/Б-Д	Центральный барабан

<p>Горизонтальная трещина, с одинаковым раскрытием по длине, ширина раскрытия до 16 мм</p>	Снижение устойчивости участка стены	Неравномерные осадки, просадки основания; длительная эксплуатация без капитальных ремонтов	Инъекцирование трещин цементно-песчаным раствором под давлением
14	Ограниченно-работоспособное	8-9/Б	Юго-восточный барабан	  <p>Трещина вертикальная, с одинаковым раскрытием по ширине, ширина раскрытия до 5 мм</p>	Снижение устойчивости участка стены	Неравномерные осадки, просадки основания; длительная эксплуатация без капитальных ремонтов	Инъекцирование трещин цементно-песчаным раствором под давлением

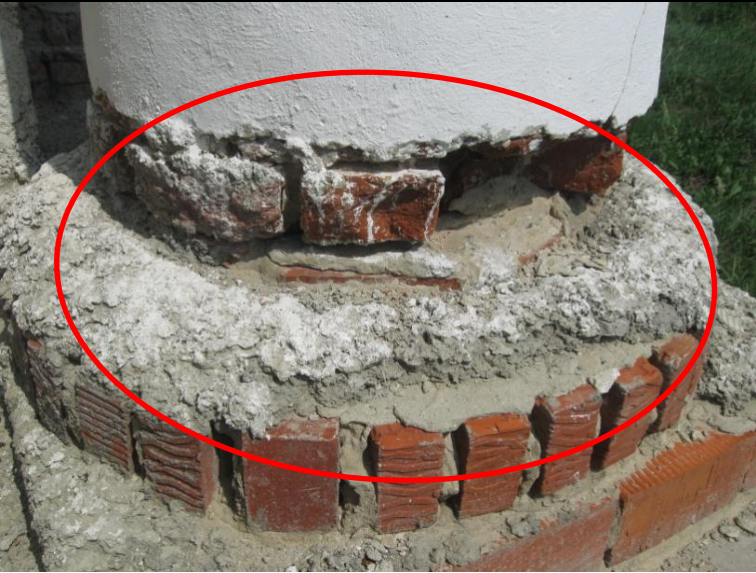
16	Ограниченно-работоспособное	11/Б-Д; 10/Б	Колонна

<p>Разрушение кирпичной кладки пят колонн</p>	Снижение устойчивости, несущей способности колонн	Попытки разборки конструкций	Перекладка разрушенных мест
17	Ограниченно-работоспособное	8-9/Е	Межэтажный карниз

Дефект 16 (разрушение кирпичной кладки пят колонн). Выполнить перекладку разрушенных мест.

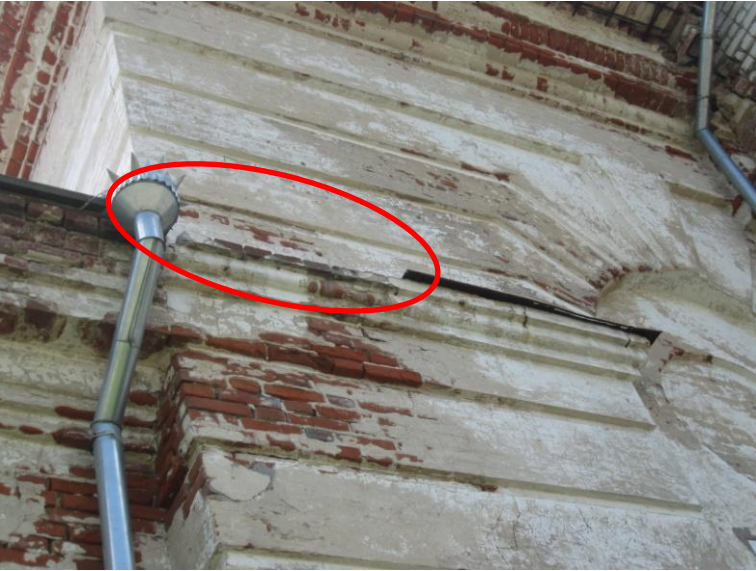
<p>Отлив из кровельной стали отсутствует</p>	Замачивание участка стены. Снижение долговечности, прочности, разрушение вследствие замерзания-оттаивания	Длительная эксплуатация без капитальных ремонтов	Установка отлива из кровельной стали

Дефект 17 (отлив из кровельной стали отсутствует). Установить отливы из кровельной стали

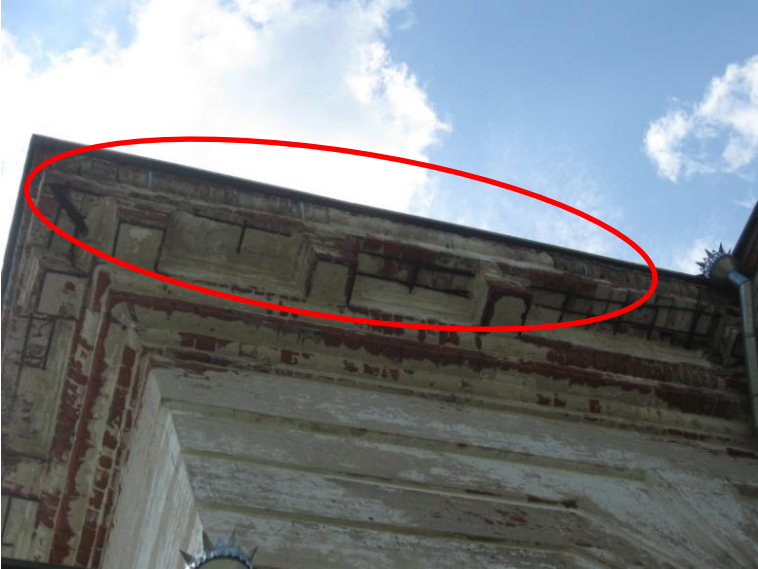
18	Ограниченно-работоспособное	8-11/Е, 11-12/А-Е	Главный карниз

<p>Оголение металлических конструкций (прутков и полос из кованого железа), поддерживающих карниз</p>	Коррозия, разрушение элементов; обрушение кирпичной кладки карниза	Длительная эксплуатация без капитальных ремонтов	Выполнить защиту конструкций от атмосферных воздействий. Например, оштукатурить цементно-песчаным раствором по металлической сетке
19	Ограниченно-работоспособное	8-9/Б-Д	Свод

Дефект 18 (оголение металлических конструкций (прутков и полос из кованого железа), поддерживающих карниз). Оштукатурить цементно-песчаным раствором по металлической сетке.

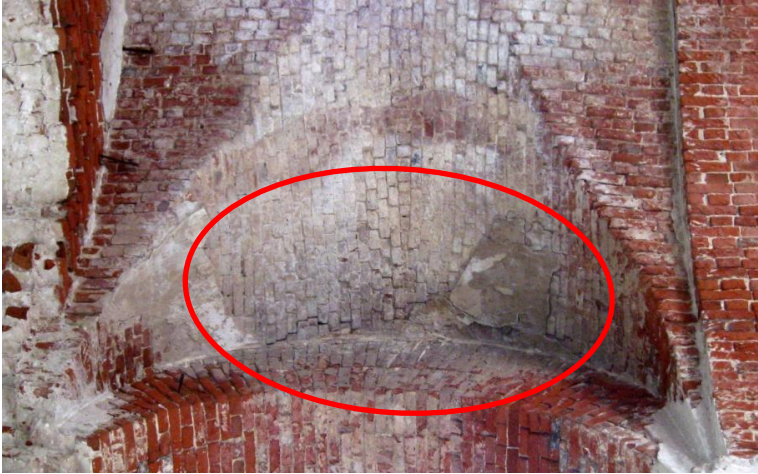
<p>Трещина свода, в месте примыкания к арке, с одинаковым раскрытием по длине, ширина раскрытия до 8 мм</p>	Снижение несущей способности свода; обрушение свода	Неравномерная осадка основания, длительная эксплуатация без капитальных ремонтов	Инъекцирование кирпичной кладки свода; общее усиление здания

Дефект 19 (трещина свода). Выполнить инъецирование трещин по указанной выше технологии.

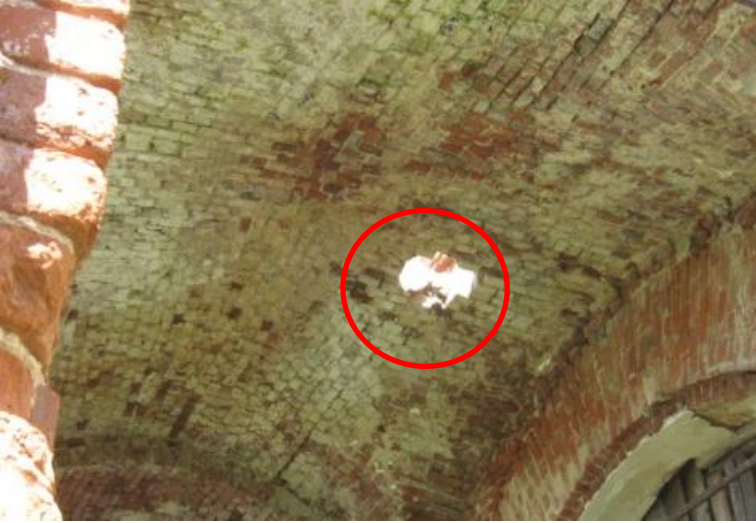
20	Ограниченно-работоспособное	6-7 /В-Г	Свод

<p>Отверстие в своде диаметром до 0,5 м</p>	Снижение несущей способности свода	Некорректная эксплуатация здания	Перекладка разрушенных мест
21	Аварийное	6-7/Б-Е	Перекрытие трапезной части

Дефект 20-21 (разрушение кирпичной кладки сводов и арок). Разобрать и выполнить заново в современных конструкциях.

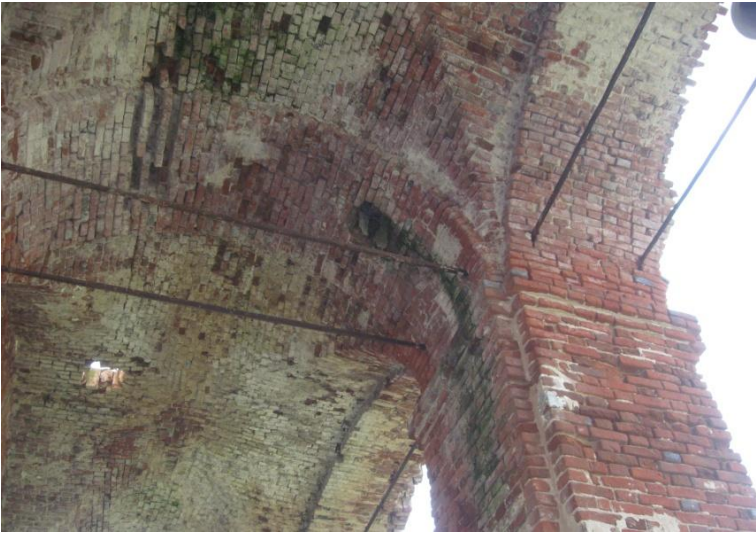
<p>Разрушение кирпичной кладки сводов и арок</p>	Обрушение свода	Замачивание атмосферными осадками, разрушение вследствие замерзания-оттаивания, попытки разборки; длительная эксплуатация без капитальных ремонтов	Разборка свода и выполнение его вновь

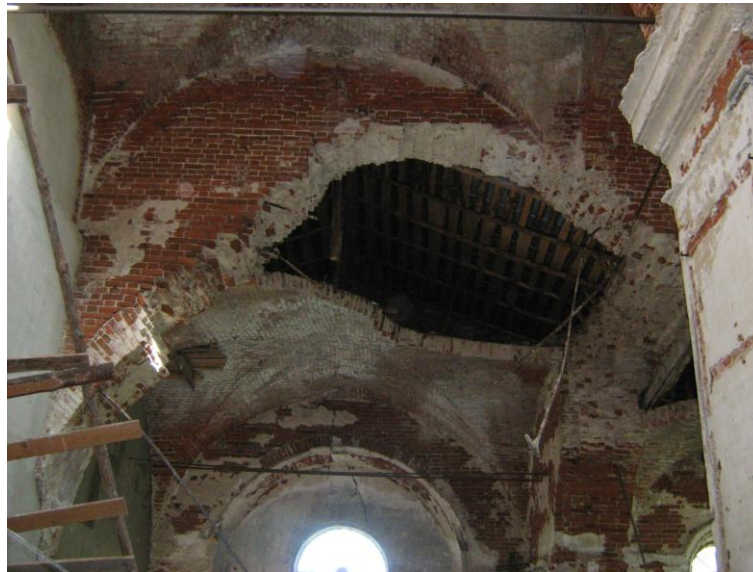
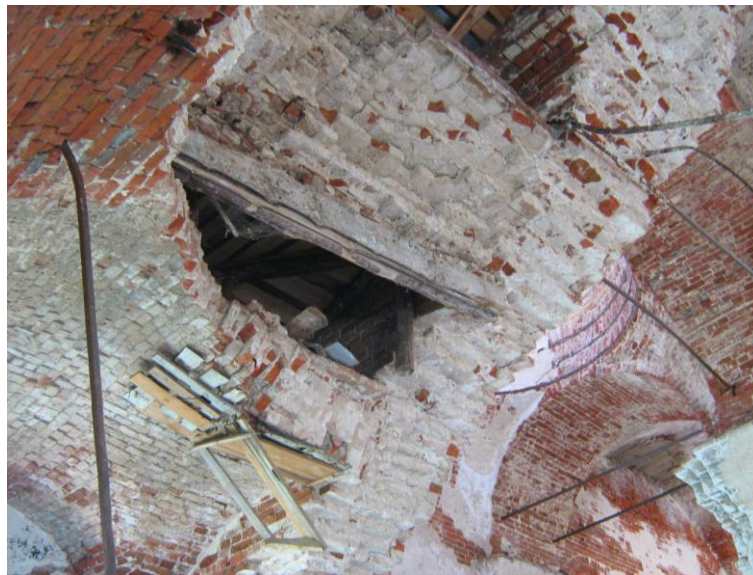
9-10/А-Д

Обрушение столпа, арок и сводов

Изменение схемы работы несущих конструкций здания, нерасчетные усилия и деформации конструкций

Использование здания в производственных целях, хранение удобрений внутри здания, химическая коррозия кладки.

Дефект 22 (обрушение столпа, арок и сводов). Восстановить конструкции, по дополнительно разработанному проекту, обратив особое внимание на включение новых конструкций в совместную работу. Например, выполнить столп, арки и своды из монолитного железобетона с обрамлением стальной обоймой примыкающих кирпичных конструкций и общим усилением здания стальными тяжами.

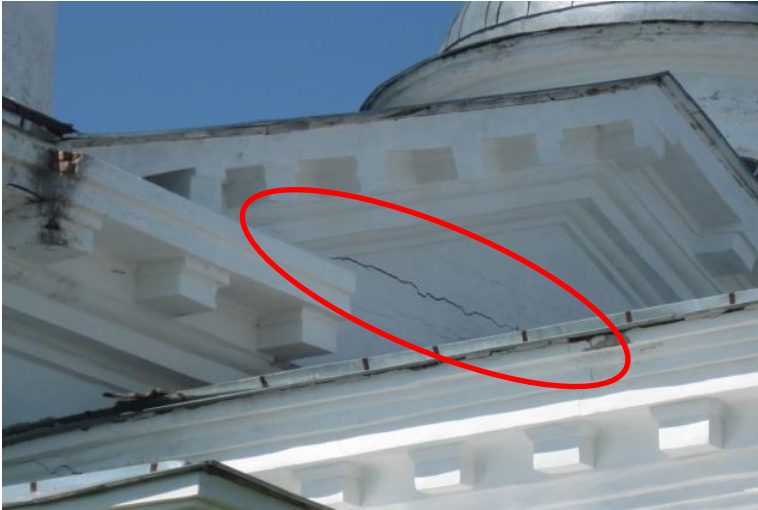
23	Ограниченно-работоспособное	10/Б-Д	Наружная стена

<p>Трещина кирпичной кладки, горизонтальная, с одинаковым раскрытием по длине, ширина раскрытия до 16 мм</p>	Снижение несущей способности, устойчивости стены	Деформации стены вследствие обрушения конструкций	Инъецирование в кирпичную кладку стен цементно-песчаного раствора под давлением
24	Ограниченно-работоспособное	10-11/Б	Наружная стена, карниз

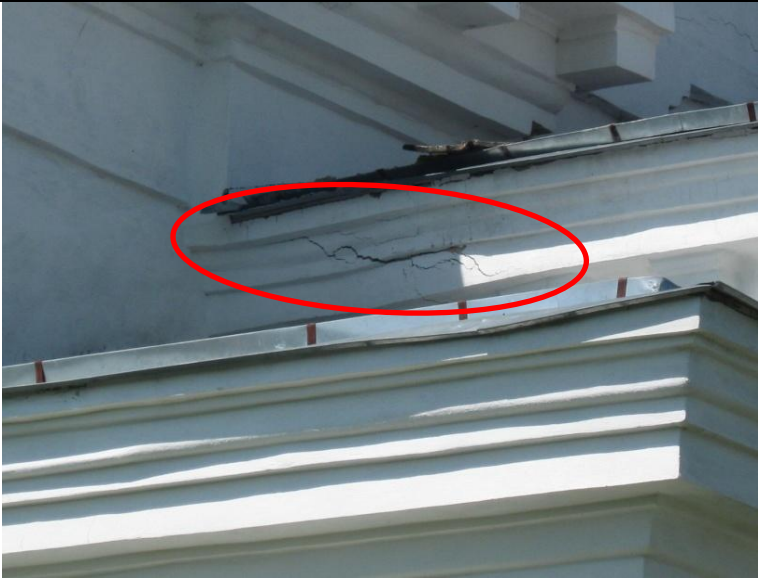
<p>Трещина кирпичной кладки, наклонная, расширяющаяся к середине, ширина раскрытия до 8 мм</p>	Снижение несущей способности, устойчивости стены	Деформации стены вследствие обрушения конструкций	Инъецирование в кирпичную кладку стен цементно-песчаного раствора под давлением
